# Meerjarenonderhoudsplan

91633 • 4 Appartementen

Westerbaenstraat 2a, 2, 2-1 en 2-2

Projectnummer: 2025-Pro-436

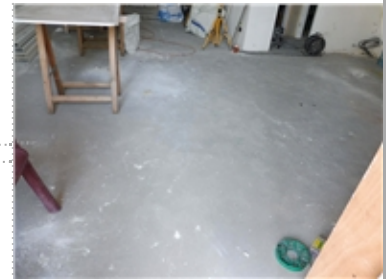
#### 2320 Vloerconstructie beton

Geen gebreken  
5 n.v.t.

Activiteit:	2026	Hvh	
Betonvloer is aangebracht in 2025		1,00	pst

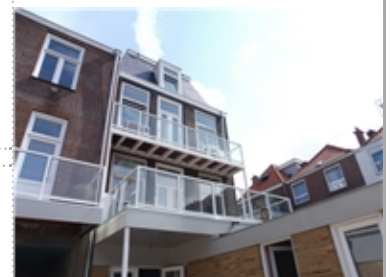
#### 4621 Buitenschilderwerk boeiboord hout dekkend

Regulier onderhoud  
3 Op lange termijn

Activiteit:	2030	Hvh	Totaal
Groot schilderwerk boeiboord hout dekkend		12,00 m1	€ 1.293

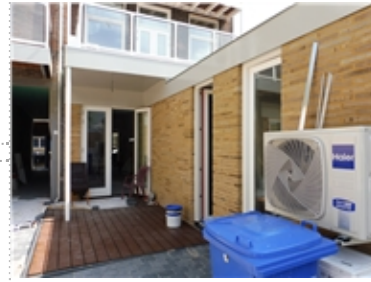
<p><b>4621 Buitenschilderwerk boeiboord hout dekkend</b></p> <p>Regulier onderhoud 3 Op lange termijn</p> <hr/> <p>Activiteit: 2030 Hvh Totaal</p> <p>Groot schilderwerk boeiboord hout dekkend 6,00 m1 € 647</p>

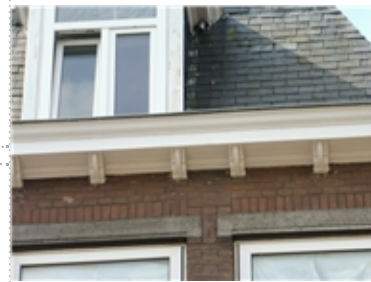
<p><b>4621 Buitenschilderwerk dakrand hout dekkend</b></p> <p>Regulier onderhoud 3 Op lange termijn</p> <hr/> <p>Activiteit: 2031 Hvh Totaal</p> <p>Groot schilderwerk dakrand hout dekkend 6,00 m2 € 1.339</p>

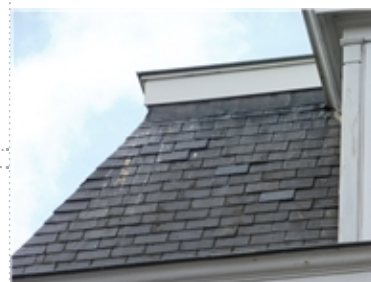
<p><b>4621 Buitenschilderwerk boeiboord hout dekkend</b></p> <p>Regulier onderhoud 3 Op lange termijn</p> <hr/> <p>Activiteit: 2031 Hvh Totaal</p> <p>Groot schilderwerk boeiboord hout dekkend 4,00 m1 € 446</p>

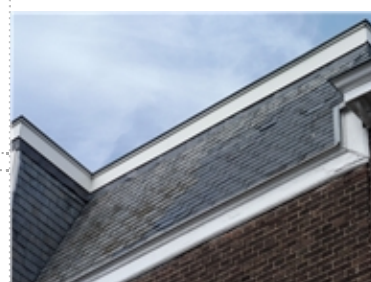
<p><b>4621 Buitenschilderwerk boeiboord hout dekkend</b></p> <p>Regulier onderhoud 3 Op lange termijn</p> <hr/> <p>Activiteit: 2031 Hvh Totaal</p> <p>Groot schilderwerk boeiboord hout dekkend 12,00 m1 € 1.339</p>

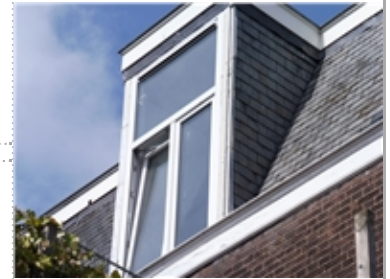
**4621 Buitenschilderwerk boeiboord hout dekkend**

Regulier onderhoud  
3 Op lange termijn

Activiteit:	2031	Hvh	Totaal
Groot schilderwerk boeiboord hout dekkend		28,00 m1	€ 3.124

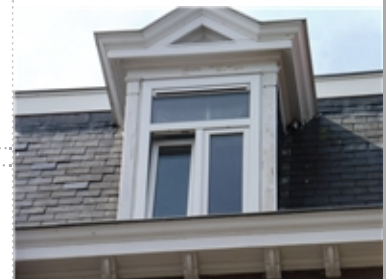
**4631 Buitenschilderwerk dakkapel hout dekkend**

Regulier onderhoud  
3 Op lange termijn

Activiteit:	2031	Hvh	Totaal
Groot schilderwerk dakkapel hout dekkend		1,00 st	€ 335

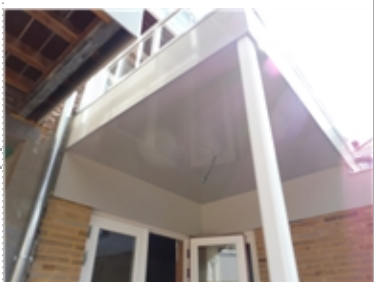
<b>4645 Buitenschilderwerk plafond hout dekkend</b>

Regulier onderhoud 3 Op lange termijn				
Activiteit:	2035	Hvh	Totaal	
Groot schilderwerk plafond hout dekkend		4,00 m2	€ 512

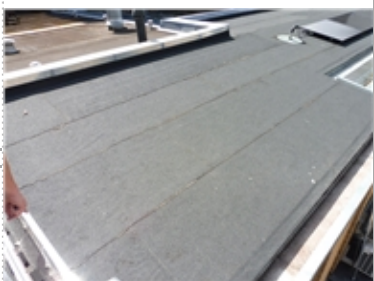
<b>4711 Dakbedekking bitumen</b>

Regulier onderhoud 3 Op lange termijn				
Activiteit:	2053	Hvh	Totaal	
Vervangen dakbedekking bitumen		24,00 m2	€ 11.033

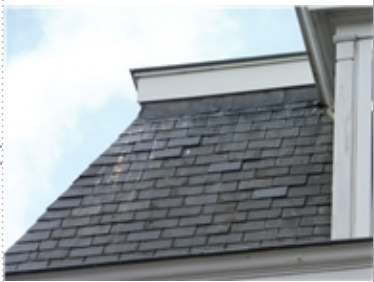
<b>4712 Leien leiste</b>

Preventief onderhoud 3 Op lange termijn				
Activiteit:	2034	Hvh	Totaal	
Herstellen leien leiste		1,00 pst	€ 825

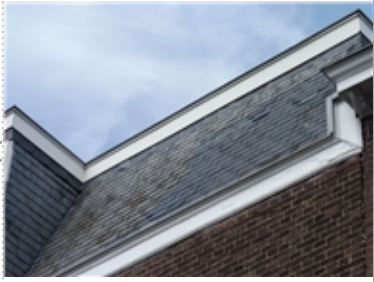
<b>4712 Leien leiste</b>

Preventief onderhoud 3 Op lange termijn				
Activiteit:	2034	Hvh	Totaal	
Herstellen leien leiste		1,00 pst	€ 1.649

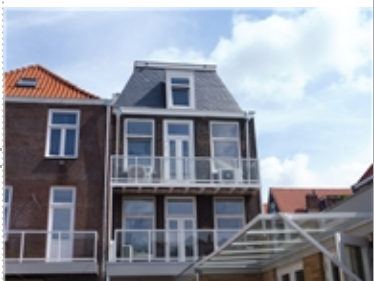
<b>5211 Hemelwaterafvoer zink</b>

Regulier onderhoud 3 Op lange termijn				
Activiteit:	2050	Hvh	Totaal	
Vervangen hemelwaterafvoer zink		9,00 m1	€ 3.603
