Meerjarenonderhoudsplan

91633 • 4 Appartementen

Westerbaenstraat 2a, 2, 2-1 en 2-2

Projectnummer: 2025-Pro-436

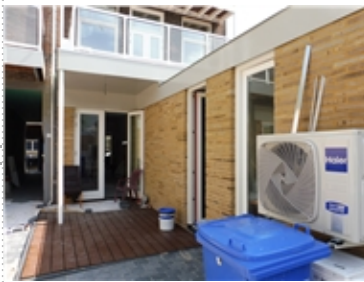
<p>4621 Buitenschilderwerk boeiboord hout dekkend</p> <p>Regulier onderhoud 3 Op lange termijn</p>

Activiteit:	2030	Hvh	Totaal	
Groot schilderwerk boeiboord hout dekkend		6,00 m1	€ 647	
<p>4621 Buitenschilderwerk dakrand hout dekkend</p> <p>Regulier onderhoud 3 Op lange termijn</p>

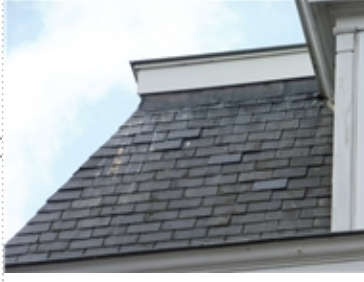
Activiteit:	2031	Hvh	Totaal	
Groot schilderwerk dakrand hout dekkend		6,00 m2	€ 1.339	
<p>4621 Buitenschilderwerk boeiboord hout dekkend</p> <p>Regulier onderhoud 3 Op lange termijn</p>

Activiteit:	2031	Hvh	Totaal	
Groot schilderwerk boeiboord hout dekkend		4,00 m1	€ 446	
<p>4621 Buitenschilderwerk boeiboord hout dekkend</p> <p>Regulier onderhoud 3 Op lange termijn</p>

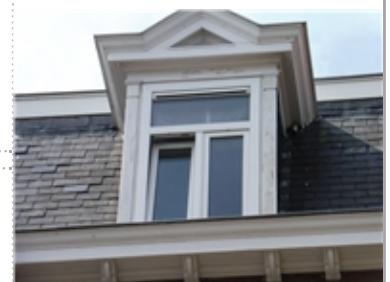
4631 Buitenschilderwerk dakkapel hout dekkend

Regulier onderhoud
 3 Op lange termijn

Activiteit:	2031	Hvh	Totaal
Groot schilderwerk dakkapel hout dekkend		1,00 st	€ 335
