Meerjarenonderhoudsplan

91634 • 2 Appartementen

Westerbaenstraat 18 - 20

Den Haag

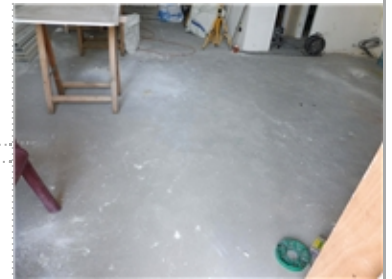
2320 Vloerconstructie beton

Geen gebreken
5 n.v.t.

Activiteit:	2026	Hvh	
Betonvloer is aangebracht in 2025		1,00	pst

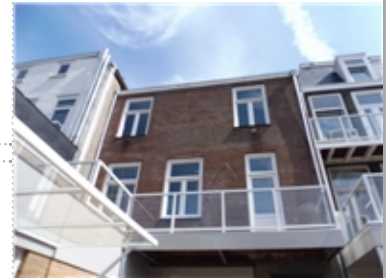
4111 Gevelafwerking voegwerk platvol

Preventief onderhoud
3 Op lange termijn

Activiteit:	2035	Hvh	Totaal
Plaatselijk herstellen voegwerk		1,00	pst € 883

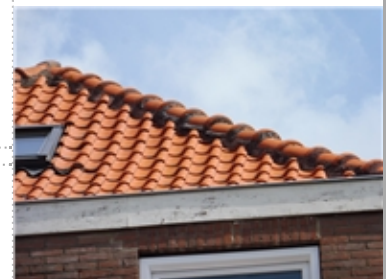
4621 Buitenschilderwerk boeiboord hout dekkend

Regulier onderhoud
3 Op lange termijn

Activiteit:	2030	Hvh	Totaal
Groot schilderwerk boeiboord hout dekkend		11,00	m1 € 1.227

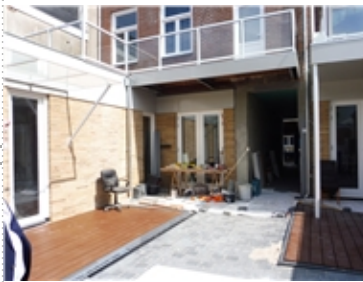
<p>4621 Buitenschilderwerk boeiboord hout dekkend</p> <p>Regulier onderhoud 3 Op lange termijn</p>

Activiteit:	2030	Hvh	Totaal	
Groot schilderwerk boeiboord hout dekkend		6,00 m1	€ 669	
<p>4621 Buitenschilderwerk dakrand hout dekkend</p> <p>Regulier onderhoud 3 Op lange termijn</p>

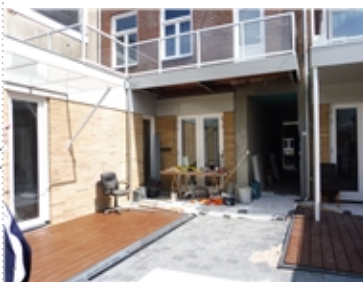
Activiteit:	2031	Hvh	Totaal	
Groot schilderwerk dakrand hout dekkend		8,00 m2	€ 924	
<p>4631 Buitenschilderwerk kozijn en raam hout dekkend</p> <p>Regulier onderhoud 3 Op lange termijn</p>

Activiteit:	2030	Hvh	Totaal	
Groot schilderwerk kozijn en raam hout dekkend		6,00 m2	€ 669	
<p>4631 Buitenschilderwerk kozijn en raam hout dekkend</p> <p>Regulier onderhoud 3 Op lange termijn</p>

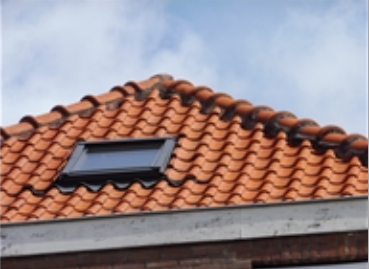
4712 Dakpan keramisch

Preventief onderhoud 3 Op lange termijn				
Activiteit:	2034	Hvh	Totaal	
Herstellen/schikken dakpan keramisch		1,00 pst	€ 1.024
