Meerjarenonderhoudsplan

91642 • 1 Appartement

Westerbaenstraat 2c

Den Haag

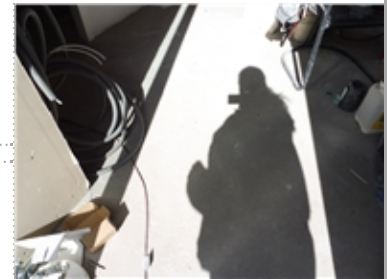
2320 Vloerconstructie beton

Geen gebreken

5 n.v.t.

Activiteit:	2026	Hvh	
Betonvloer is aangebracht in 2025		1,00	pst

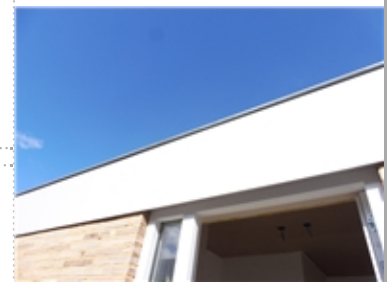
4621 Buitenschilderwerk boeiboord hout dekkend

Regulier onderhoud

2 Op middellange termijn

Activiteit:	2031	Hvh	Totaal
Groot schilderwerk boeiboord hout dekkend		14,00 m1	€ 1.562

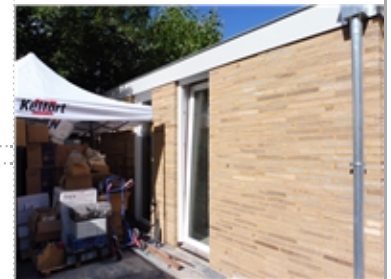
4631 Buitenschilderwerk kozijn en raam hout dekkend

Regulier onderhoud

2 Op middellange termijn

Activiteit:	2031	Hvh	Totaal
Groot schilderwerk kozijn en raam hout dekkend		18,00 m2	€ 2.008

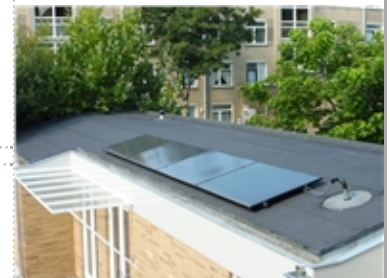
4711 Dakbedekking bitumen

Regulier onderhoud
3 Op lange termijn

Activiteit:	2052	Hvh	Totaal
Vervangen dakbedekking bitumen		60,00 m2	€ 26.650
